OB 11876 - Andelsboligforeningen AST - Torbenfeldthus - Hovedinspektion Version 1

**Inspektion gennemført
hos:**
Andelsboligforeningen AST
- Torbenfeldthus
Torbenfeldtvej
2700 Brønshøj

Skema:
Hovedinspektion

Inspektionsdato:
13. aug. 2024

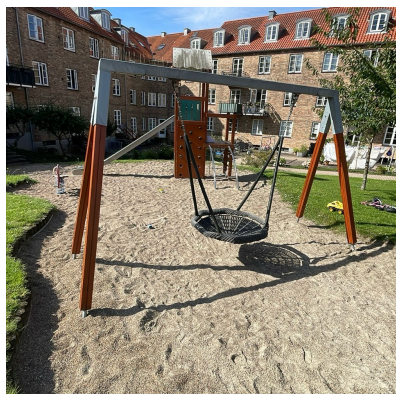
Foto nummer 2

Redskabsbillede > Gynger

5

Der er ikke registreret afvigelser d.d.

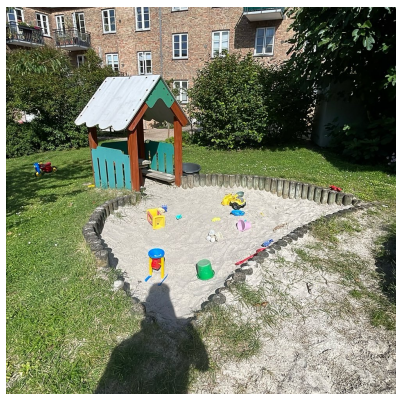
Foto nummer 3

Redskabsbillede > Del-1 Redskab

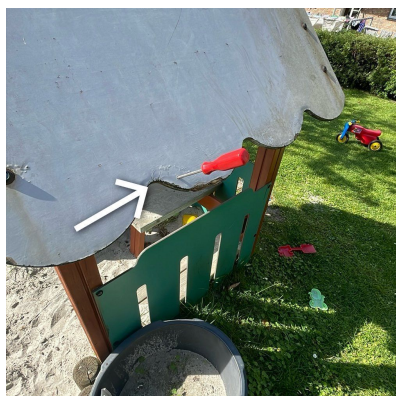
Foto nummer 4

Vedligeholdelse

4

Der er begyndende råd flere steder.

DS/EN 1176 del 7 pkt. 7.1 Rutinemæssig vedligeholdelse

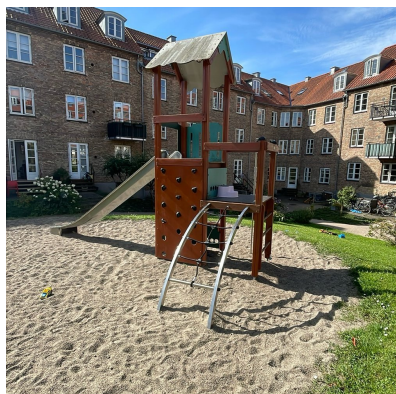
Foto nummer 5

Redskabsbillede > Rutschebaner

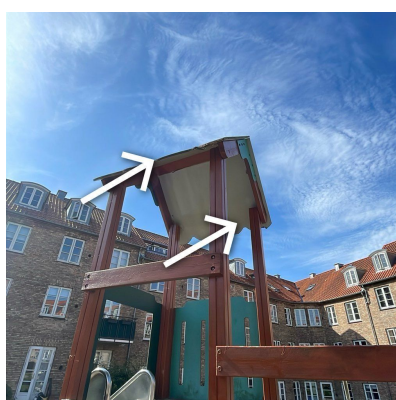
Foto nummer 6

Vedligeholdelse

3

Der er fremskredent råd i denne redskabsdel.

DS/EN 1176 del 7 pkt. 7.2 Korrigerende vedligeholdelse.

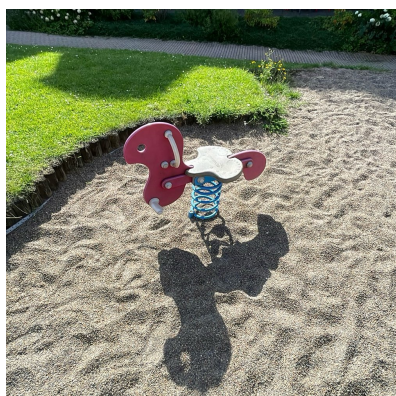
Foto nummer 7

Redskabsbillede > Vipper

5

Der er ikke registreret afvigelse d.d.
